**Nurmeksen esteettömyyskartoitus
kantatie 75 välillä Pitkämäentie-Jaakkolantie**

**Savo-Karjalan tiepiiri
Kuopio 2006**

ESIPUHE

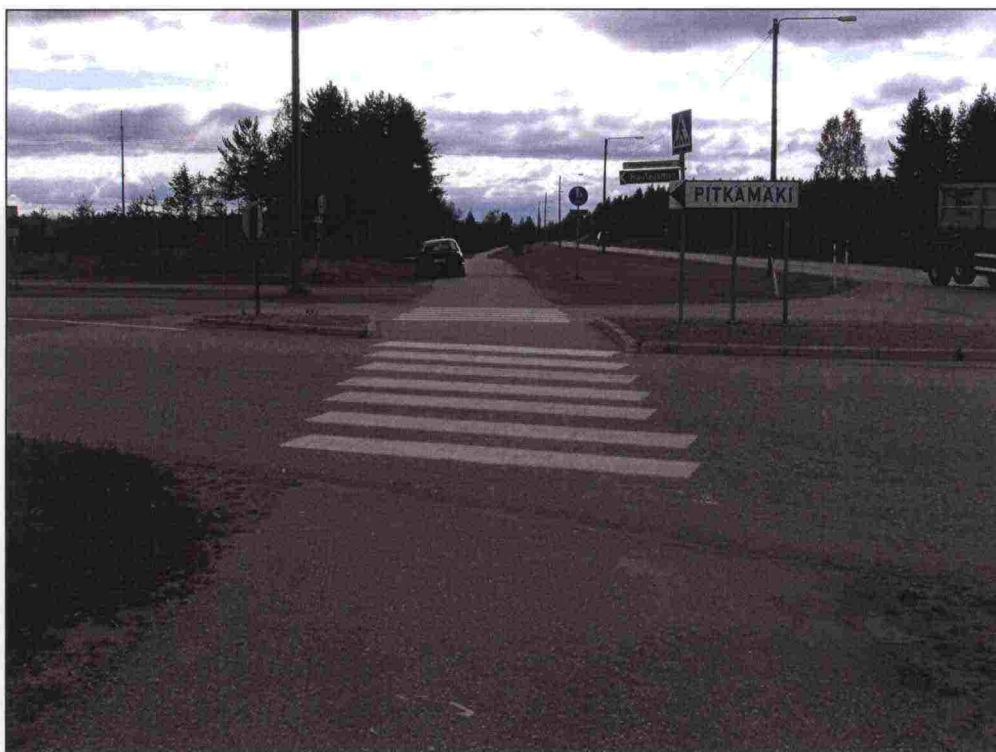
Kaikki suunnittelualueen suojatiet ovat reunakivettömiä ja lähtevät joko osittain tai kokonaan pyöristykseltä. Kaikki suojatiemerkinnot olivat hyvin havaittavissa, paitsi Porokyläkadulla, jossa suojatiemerkinnot olivat melko kulu-neet.

Kuva 2.5. Tyypillinen suunnittelualueen suojatie.

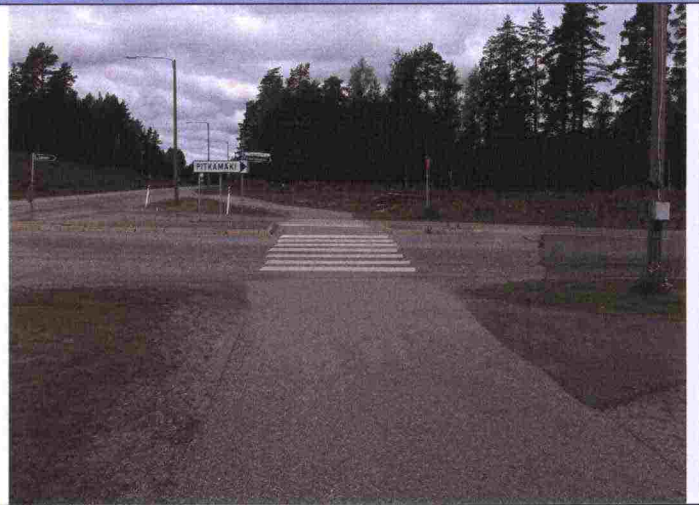
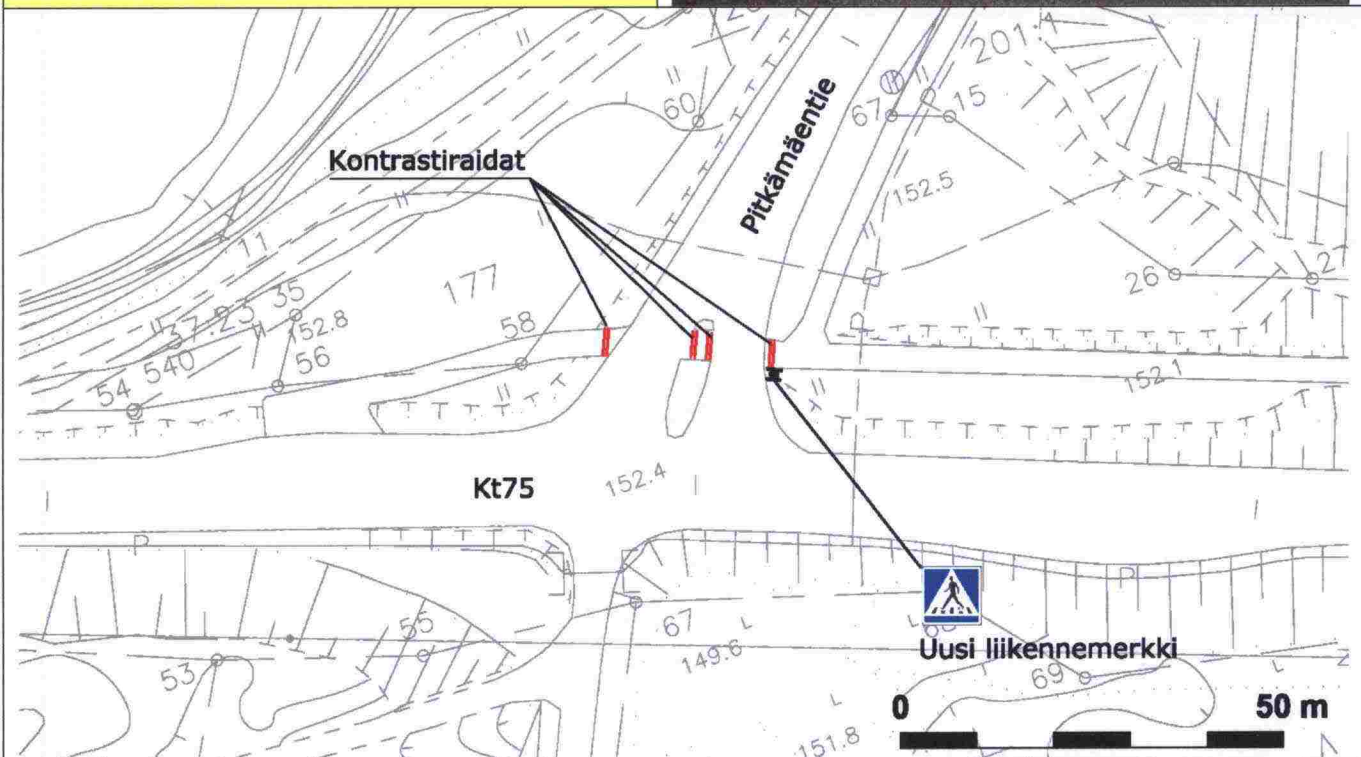
ST02

- Suojatiemerkki puuttuu
- Suojatiemerkki virheellisessä paikassa
- Suojatielle tultaessa ei materiaaalieroa tai reunakiveä

- Suojatiemerkkien lisääminen
- Kontrastiraidat jyrsimällä ja maalaamalla

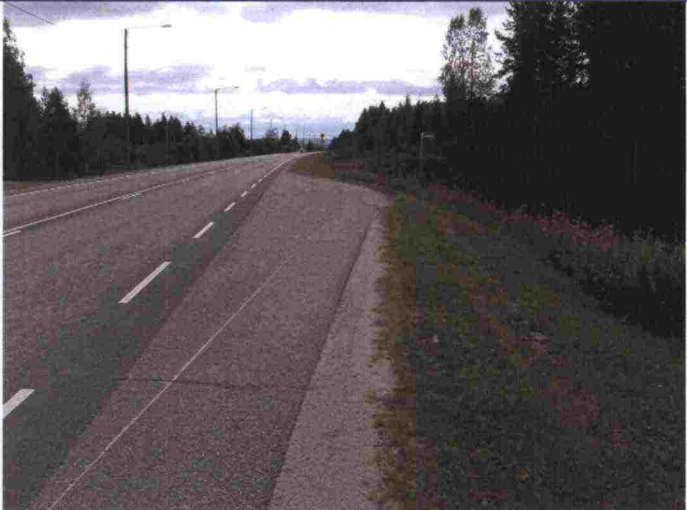
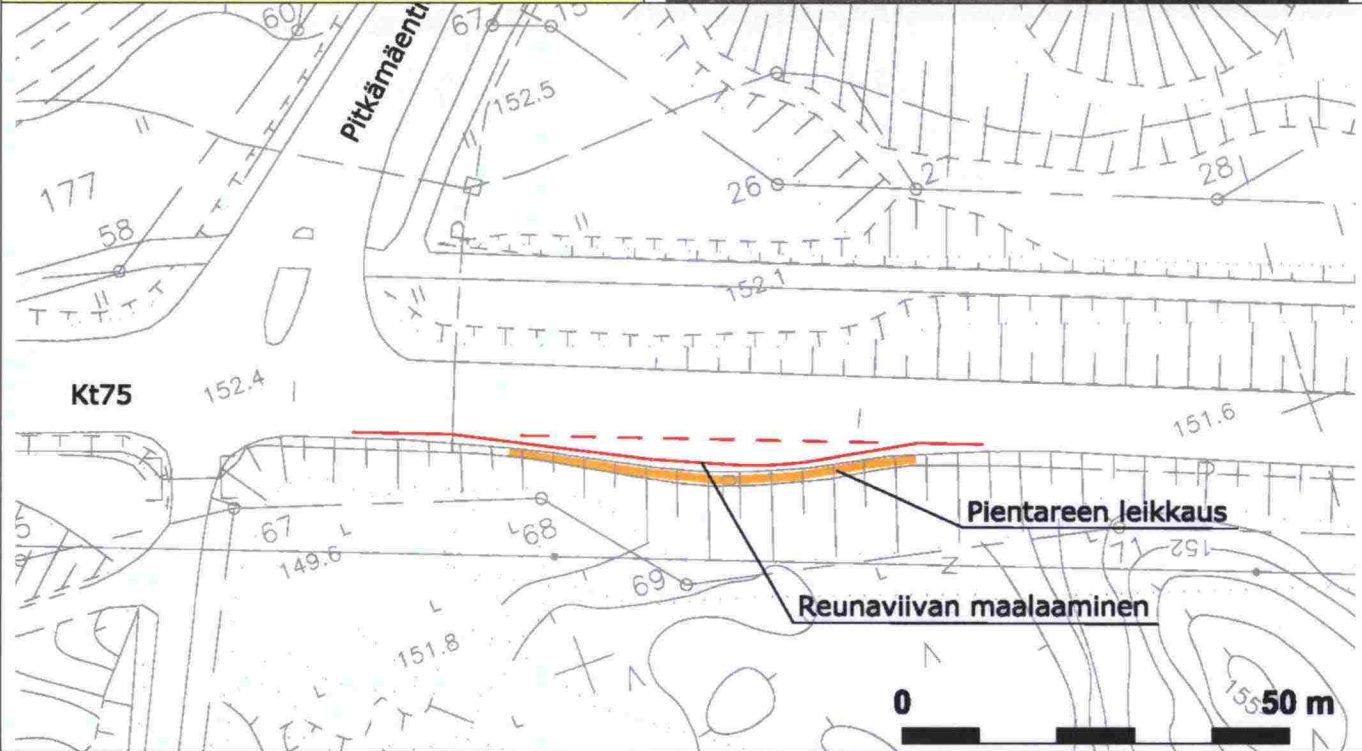
LP03	Kt75 / Pitkämäentie						
<p>Ongelmat / puutteet:</p> <ul style="list-style-type: none"> - Ei erillistä odotustilaa - Reunaviiva huonosti havaittavissa - Pientareen olisi voinut päällystää leveämmäksi - Pientareet kasvaneet tien pinnan yläpuolelle

<p>Pikaparannustoimenpiteet:</p> <ul style="list-style-type: none"> • Reunaviivan merkintä uudelleen • Pientareiden leikkaus 	<p>Alustava rakentamiskustannusarvio:</p> <table> <tr> <td>Pientareen leikkaus</td> <td>30 €</td> </tr> <tr> <td>Reunaviiva</td> <td>20 €</td> </tr> <tr> <td>Yht.</td> <td>50 €</td> </tr> </table>	Pientareen leikkaus	30 €	Reunaviiva	20 €	Yht.	50 €
Pientareen leikkaus	30 €						
Reunaviiva	20 €						
Yht.	50 €						
<p>2. vaiheen toimenpiteet:</p> <ul style="list-style-type: none"> • Reunakivellä erotetun odotustilan rakentaminen 	<p>Alustava rakentamiskustannusarvio:</p> <table> <tr> <td>Odotustilan rakentaminen</td> <td>3000 €</td> </tr> <tr> <td>Yht.</td> <td>3000 €</td> </tr> </table>	Odotustilan rakentaminen	3000 €	Yht.	3000 €

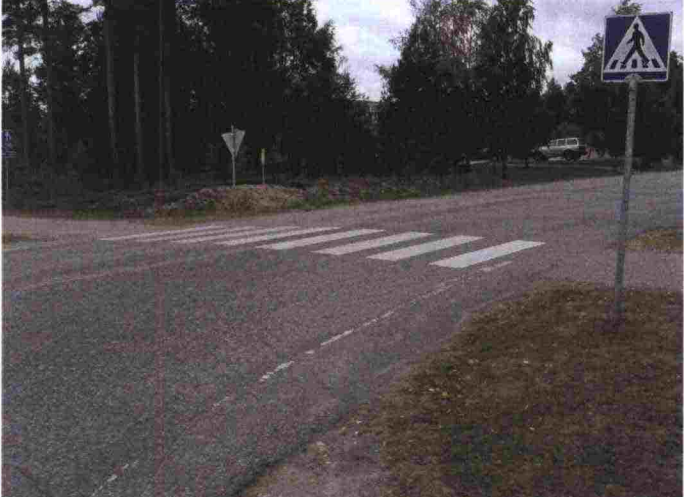
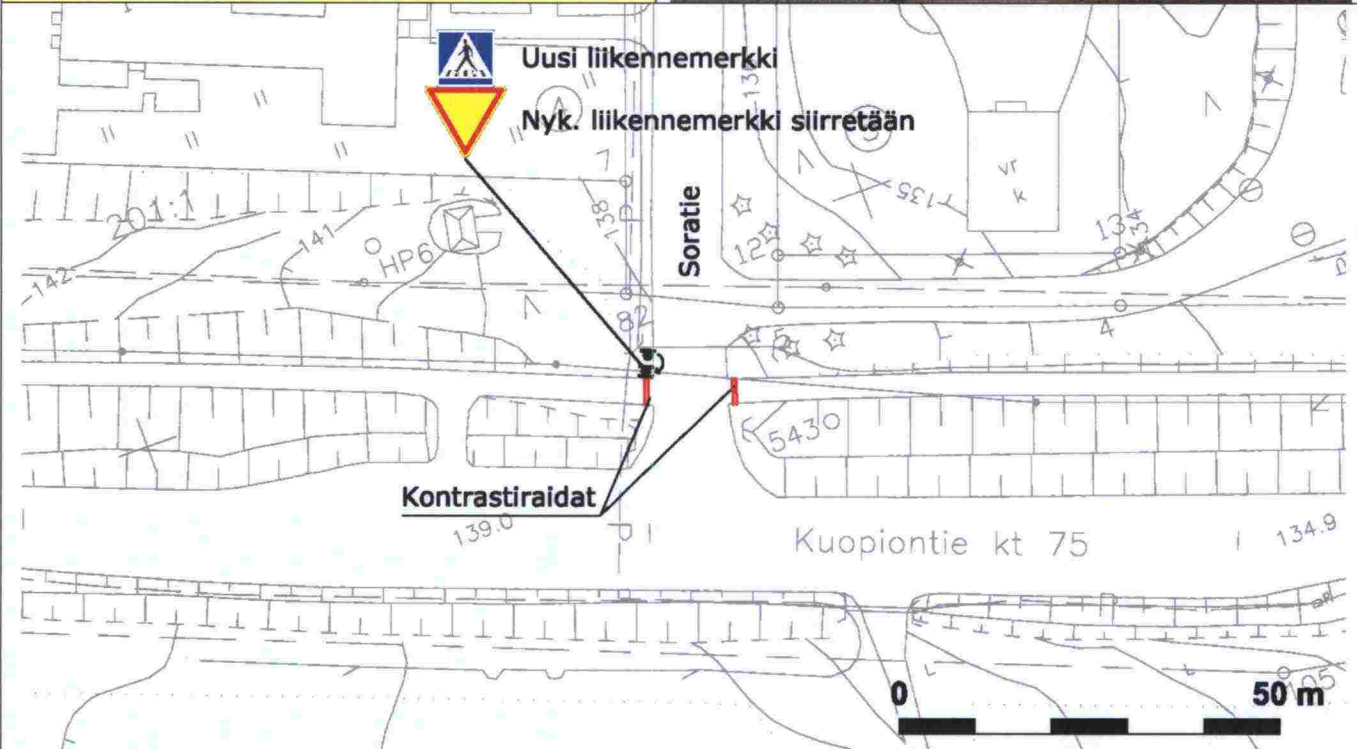
ST05	Kt75 / Soratie								
<p>Ongelmat / puutteet:</p> <ul style="list-style-type: none"> - Suojatiemerkki puuttuu - Suojatielle tultaessa ei materiaali-eroa tai reunakiveä

<p>Pikaparannustoimenpiteet:</p> <ul style="list-style-type: none"> • Nykyisen väistämisvelvollisuusmerkin siirtäminen ja suojatiemerkin lisääminen samaan pylvääseen • Kontrastiraidat jyrsimällä ja maalaamalla 	<p>Alustava rakentamiskustannusarvio:</p> <table> <tr> <td>Liikennemerkin siirto</td><td>100 €</td></tr> <tr> <td>Suojatiemerkin lisääminen</td><td>50 €</td></tr> <tr> <td>Kontrastiraidat</td><td>30 €</td></tr> <tr> <td>Yht.</td><td>180 €</td></tr> </table>	Liikennemerkin siirto	100 €	Suojatiemerkin lisääminen	50 €	Kontrastiraidat	30 €	Yht.	180 €
Liikennemerkin siirto	100 €								
Suojatiemerkin lisääminen	50 €								
Kontrastiraidat	30 €								
Yht.	180 €								
<p>2. vaiheen toimenpiteet:</p> <ul style="list-style-type: none"> • Suojatie- ja väistämisvelvollisuusmerkkien siirtäminen oikeaan paikkaan • 3 cm reunakivet suojatien reunoihin 	<p>Alustava rakentamiskustannusarvio:</p> <table> <tr> <td>Liikennemerkin siirto</td><td>100 €</td></tr> <tr> <td>Reunatuot</td><td>500 €</td></tr> <tr> <td>Yht.</td><td>600 €</td></tr> </table>	Liikennemerkin siirto	100 €	Reunatuot	500 €	Yht.	600 €

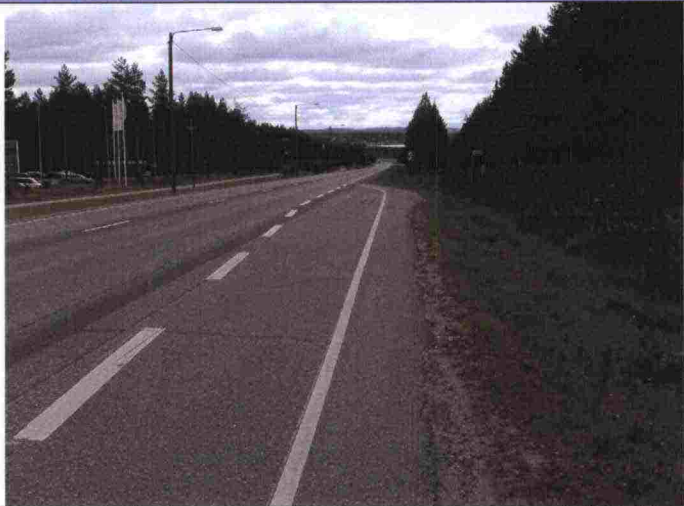
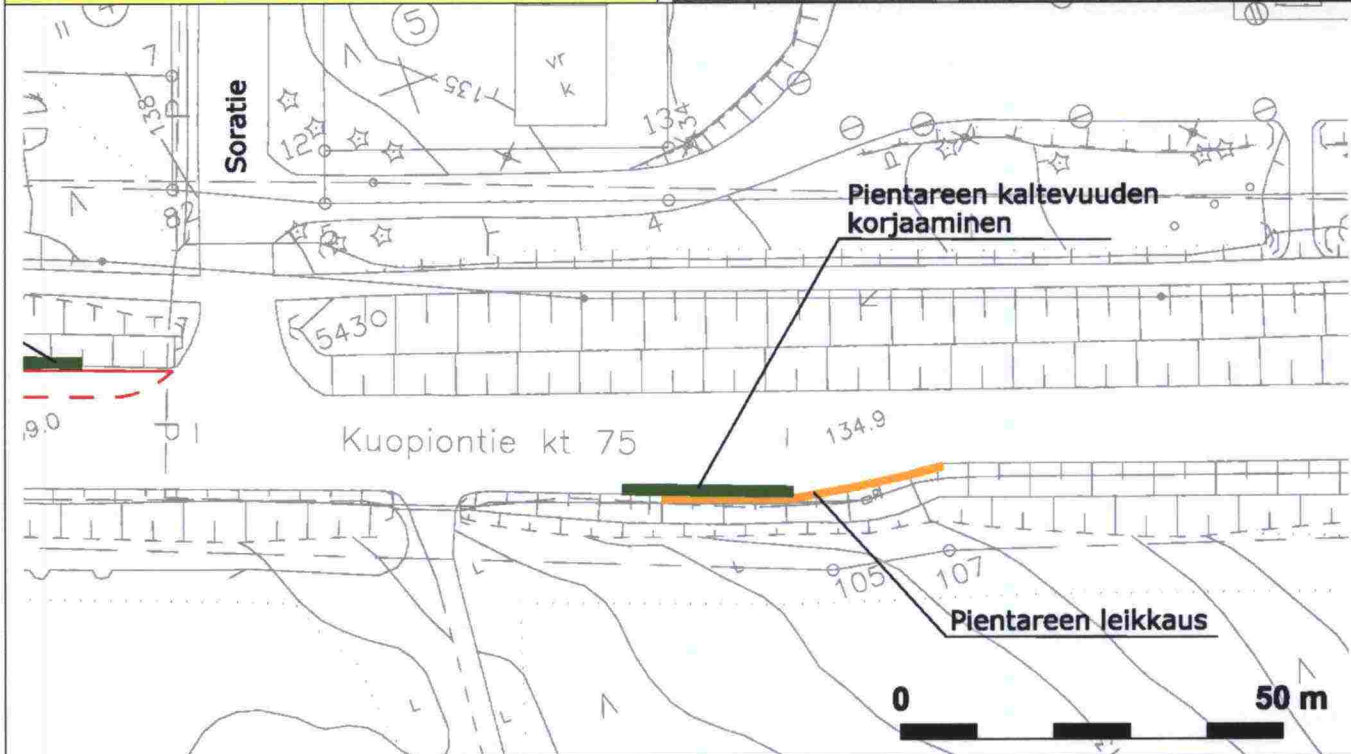
LP06		Kt75 / Soratie							
Ongelmat / puutteet: <ul style="list-style-type: none">- Pientareet kasvaneet tien pinnan yläpuolelle (lammikoitumisvaara)- Asfalttipientareen sivukaltevuus 2,7%

Pikaparannustoimenpiteet: <ul style="list-style-type: none">• Pientareen leikkaaminen• Sivukaltevuuden korjaaminen päällystyksen yhteydessä 1,0-2,5%:iin		Alustava rakentamiskustannusarvio: <table><tr><td>Pientareen leikkaus</td><td>30 €</td></tr><tr><td>Sivukaltevuuden korjaaminen päällysteellä</td><td>70 €</td></tr><tr><td>Yht.</td><td>100 €</td></tr></table>		Pientareen leikkaus	30 €	Sivukaltevuuden korjaaminen päällysteellä	70 €	Yht.	100 €
Pientareen leikkaus	30 €								
Sivukaltevuuden korjaaminen päällysteellä	70 €								
Yht.	100 €

2. vaiheen toimenpiteet: <ul style="list-style-type: none">• Reunakivellä erotetun odotustilan rakentaminen		Alustava rakentamiskustannusarvio: <table><tr><td>Odotustilan rakentaminen</td><td>3000 €</td></tr><tr><td>Yht.</td><td>3000 €</td></tr></table>		Odotustilan rakentaminen	3000 €	Yht.	3000 €		
Odotustilan rakentaminen	3000 €								
Yht.	3000 €

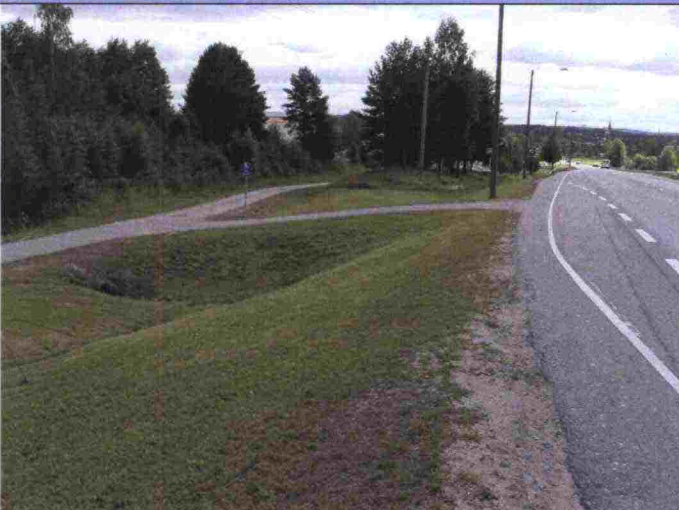
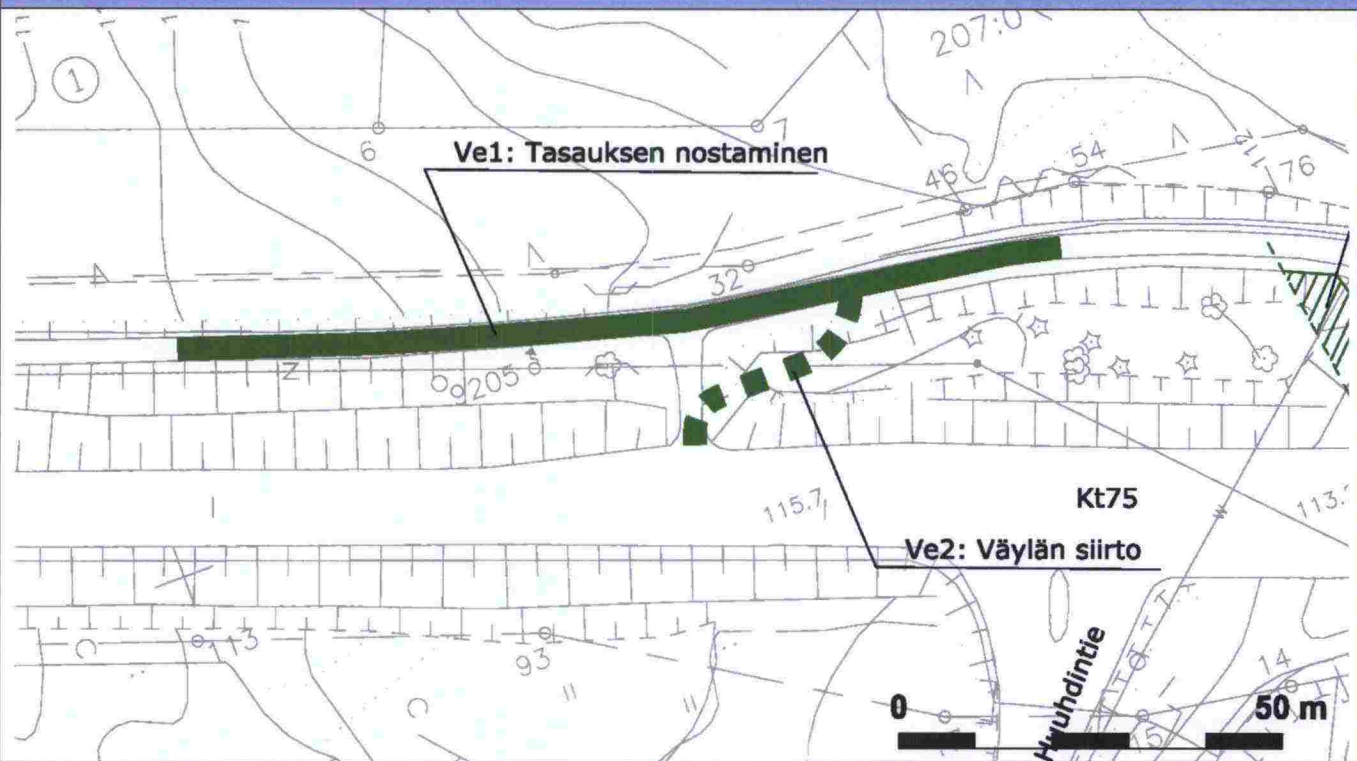
KU07 Ongelmat / puutteet: <ul style="list-style-type: none">- Kulkuväylän pituuskaltevuus 13,5% 15m matkalla	Kt75 / Huuhdintie

Pikaparannustoimenpiteet: <ul style="list-style-type: none">• Ei mahdollista	Alustava rakentamiskustannusarvio:

2. vaiheen toimenpiteet: <ul style="list-style-type: none">• Pituuskaltevuuden korjaaminen. Vaatii kantatien suuntaisen kevyen liikenteen väylän tasauksen muuttamisen pitkällä matkalla tai pysäkillä johtavan väylän siirtämisen.	Alustava rakentamiskustannusarvio: <table><tr><td>Ve1: Tasauksen nostaminen</td><td>8000 €</td></tr><tr><td>Ve2: Väylän siirto</td><td>7000 €</td></tr></table>	Ve1: Tasauksen nostaminen	8000 €	Ve2: Väylän siirto	7000 €
Ve1: Tasauksen nostaminen	8000 €				
Ve2: Väylän siirto	7000 €

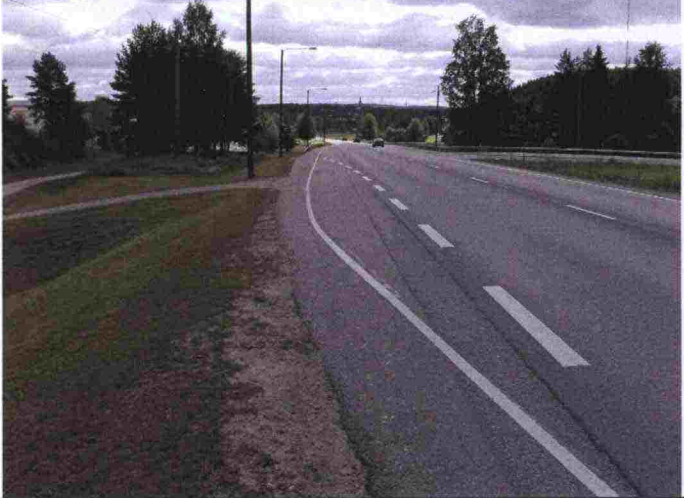
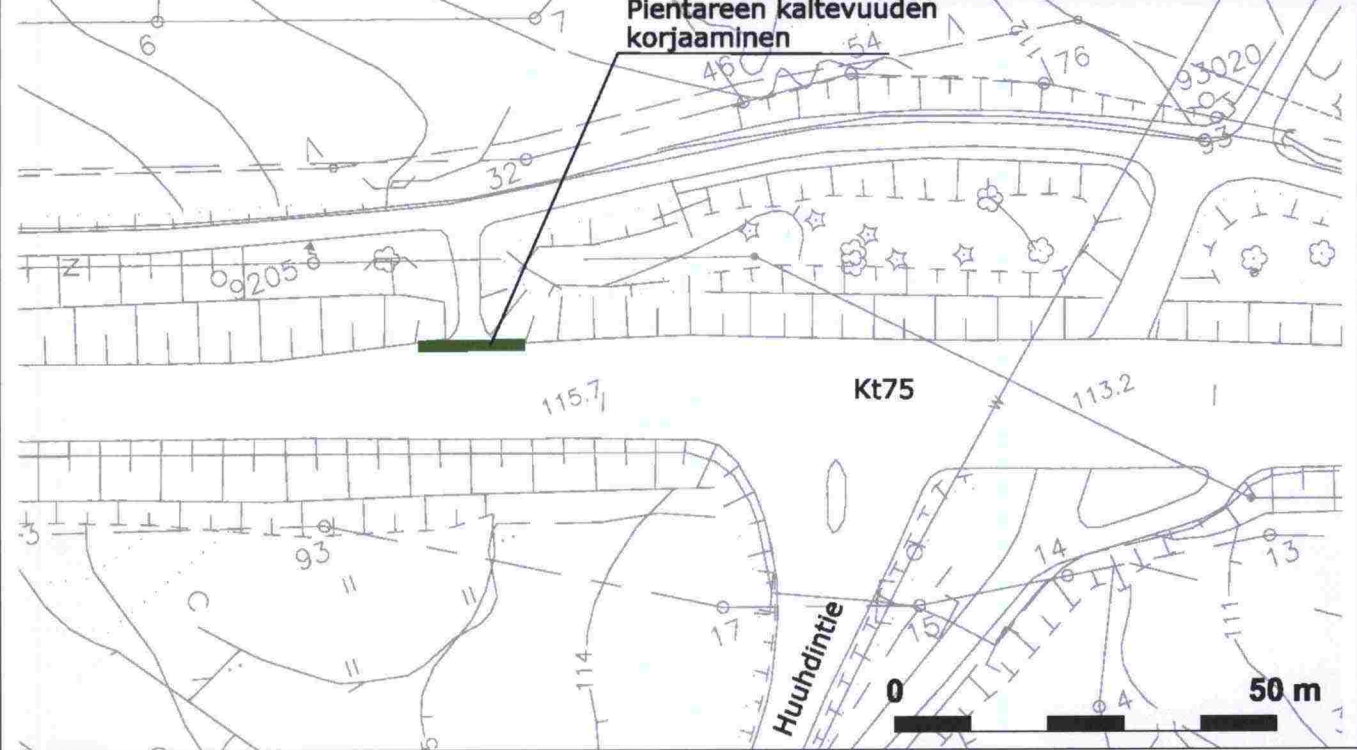
LP08	Kt75 / Huuhdintie						
Ongelmat / puutteet: <ul style="list-style-type: none">- Odotustilana toimivan pientareen sivukaltevuus 3,7%- Pysäkillä johtaa jyrkkä väylä (13,5%)

Pikaparannustoimenpiteet: <ul style="list-style-type: none">• Pientareen kaltevuuden korjaaminen arvoon 1,0-2,5% päällystykseen yhteydessä	Alustava rakentamiskustannusarvio: <table><tr><td>Sivukaltevuuden korjaaminen</td><td></td></tr><tr><td><u>päällysteellä</u></td><td>100 €</td></tr><tr><td>Yht.</td><td>100 €</td></tr></table>	Sivukaltevuuden korjaaminen		<u>päällysteellä</u>	100 €	Yht.	100 €
Sivukaltevuuden korjaaminen							
<u>päällysteellä</u>	100 €						
Yht.	100 €

2. vaiheen toimenpiteet: <ul style="list-style-type: none">• Reunakivellä erotetun odotustilan rakentaminen	Alustava rakentamiskustannusarvio: <table><tr><td><u>Odotustilan rakentaminen</u></td><td>3000 €</td></tr><tr><td>Yht.</td><td>3000 €</td></tr></table>	<u>Odotustilan rakentaminen</u>	3000 €	Yht.	3000 €		
<u>Odotustilan rakentaminen</u>	3000 €						
Yht.	3000 €

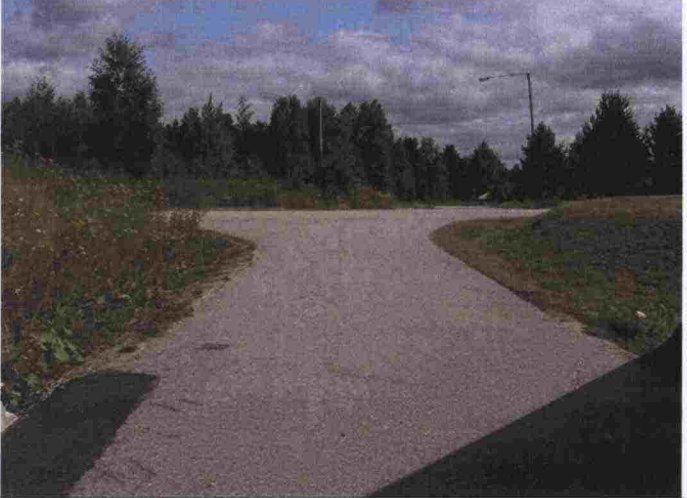
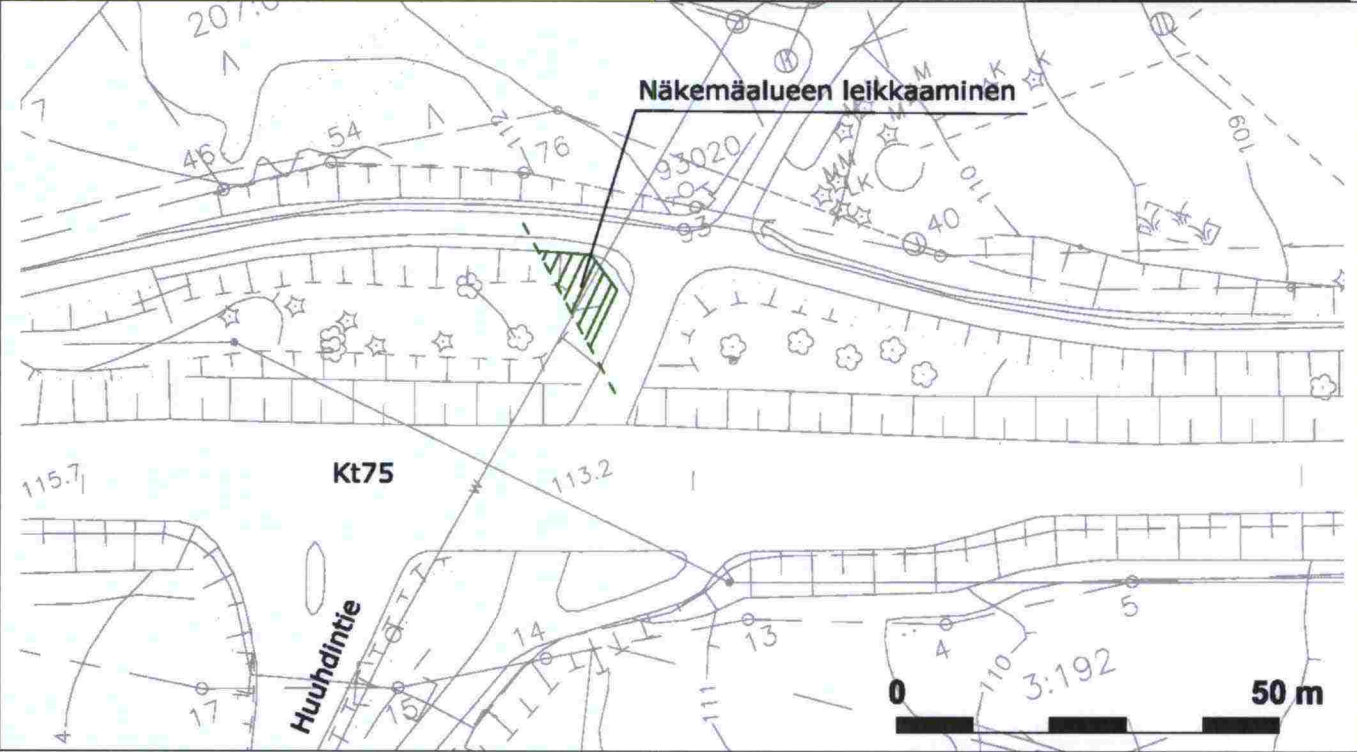
KU09	Kt75 / Huuhdintien alikulku				
<p>Ongelmat / puutteet:</p> <ul style="list-style-type: none">- Huono näkemä vasemmalle tunnelin-suunnasta tultaessa

<p>Pikaparannustoimenpiteet:</p> <ul style="list-style-type: none">• Näkemäalueen leikkaaminen	<p>Alustava rakentamiskustannusarvio:</p> <table><tr><td>Maaleikkaus</td><td>150 €</td></tr><tr><td>Yht.</td><td>150 €</td></tr></table>	Maaleikkaus	150 €	Yht.	150 €
Maaleikkaus	150 €				
Yht.	150 €				
<p>2. vaiheen toimenpiteet:</p> <ul style="list-style-type: none">-	<p>Alustava rakentamiskustannusarvio:</p> <ul style="list-style-type: none">-

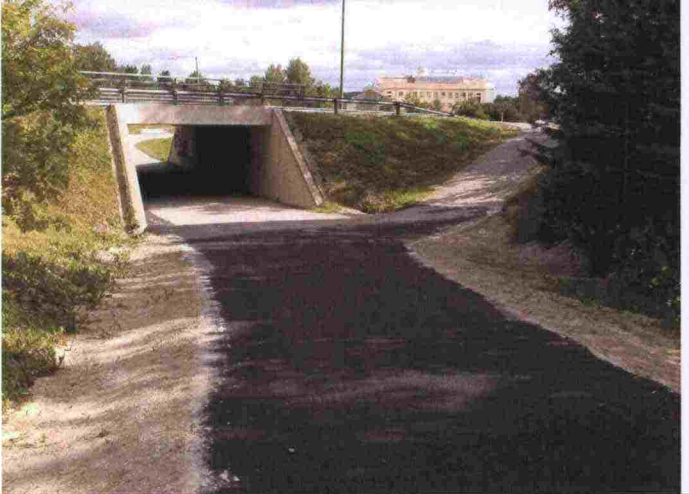
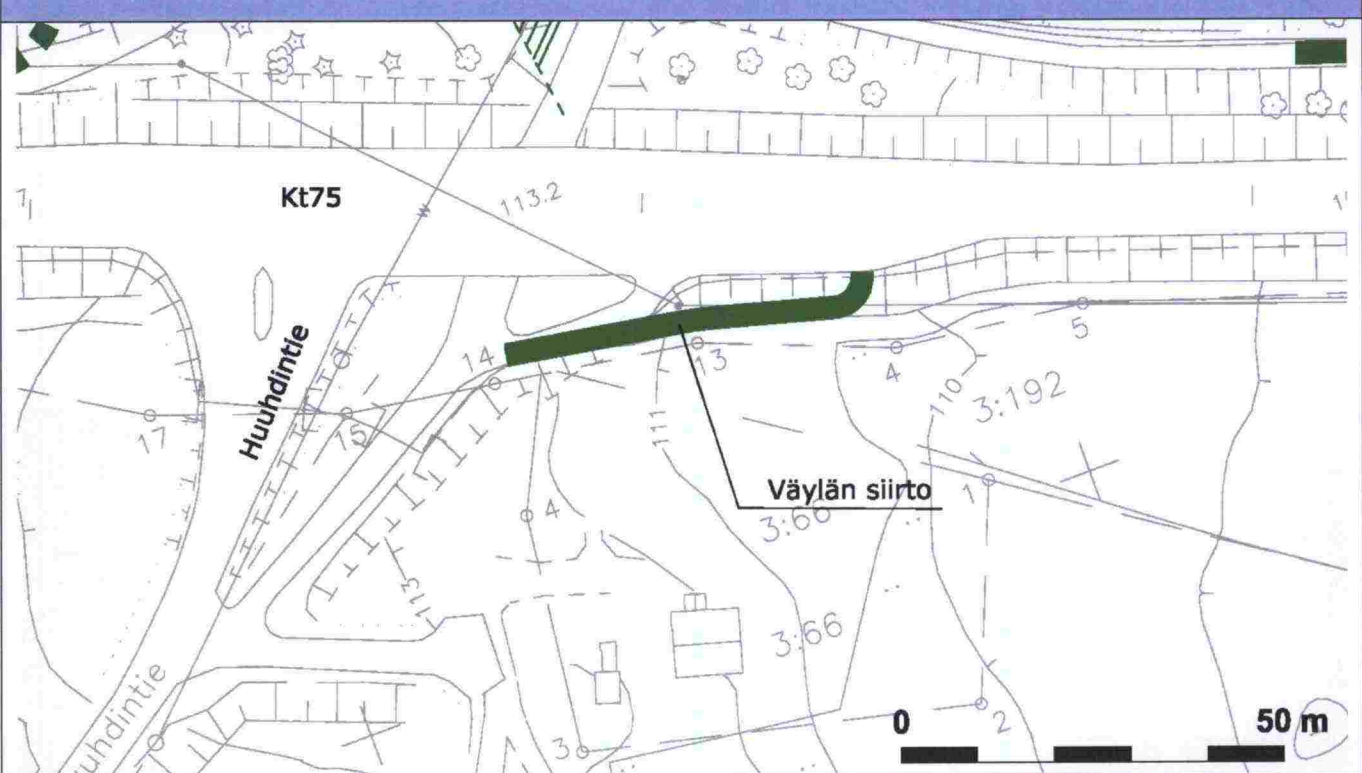
KU11	Kt75 / Huuhdintien alikulku				
<p>Ongelmat / puutteet:</p> <ul style="list-style-type: none">- Huono näkemä vasemmalle tunnelin-suunnasta tultaessa

<p>Pikaparannustoimenpiteet:</p> <ul style="list-style-type: none">• Ei mahdollista	<p>Alustava rakentamiskustannusarvio:</p>

<p>2. vaiheen toimenpiteet:</p> <ul style="list-style-type: none">• Pysäkillä johtavan kulkuväylän siirtäminen	<p>Alustava rakentamiskustannusarvio:</p> <table><tr><td>Väylän siirto</td><td>9000 €</td></tr><tr><td>Yht.</td><td>9000 €</td></tr></table>	Väylän siirto	9000 €	Yht.	9000 €
Väylän siirto	9000 €				
Yht.	9000 €

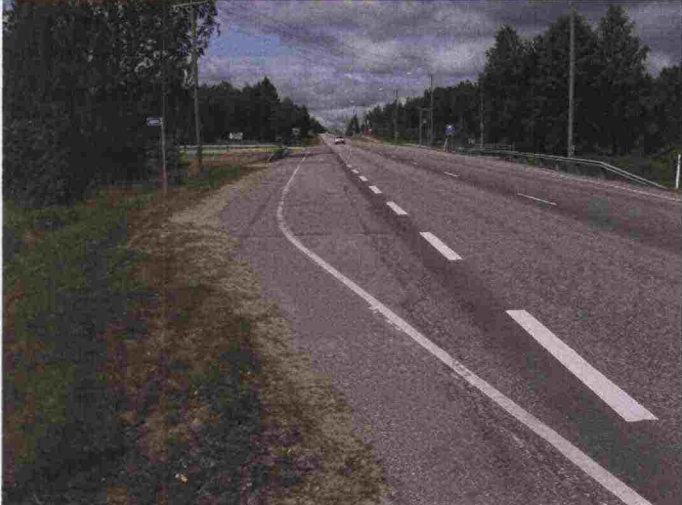
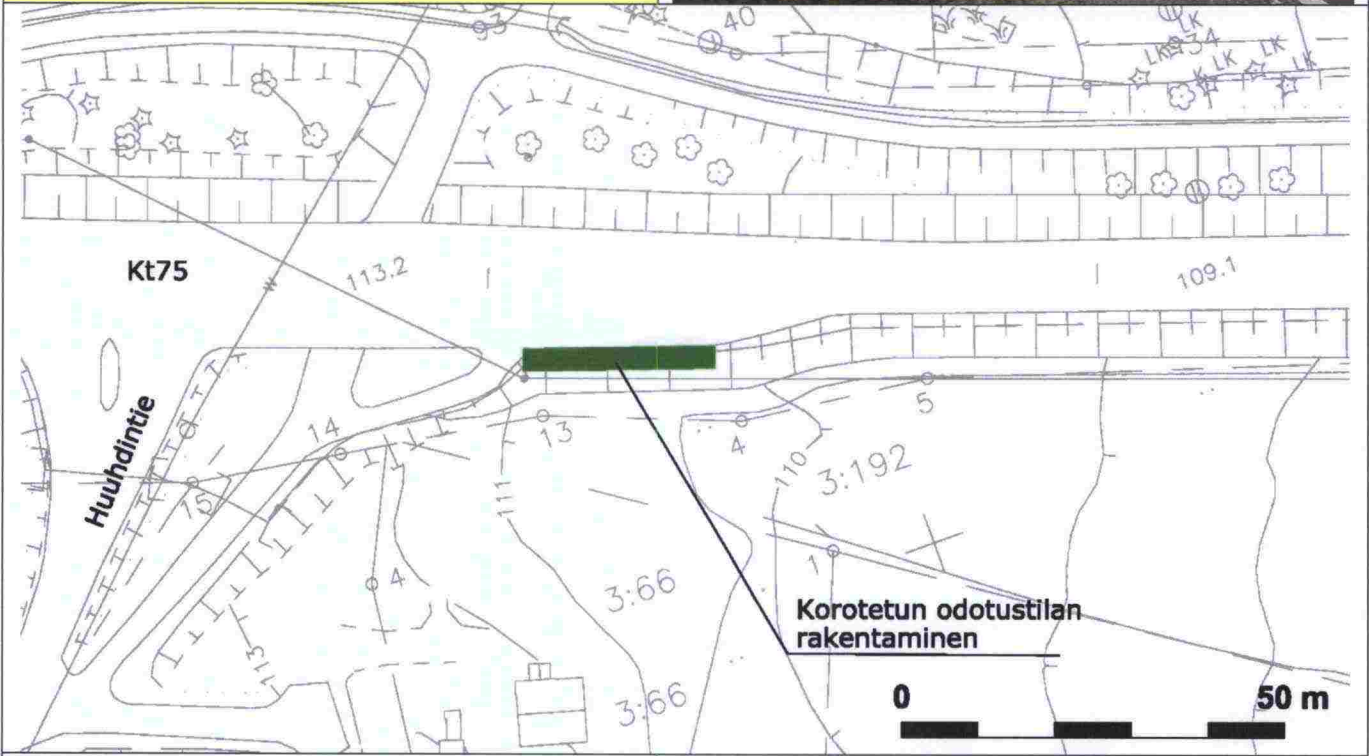
LP12	Kt75 / Huuhdintie				
<p>Ongelmat / puutteet:</p> <ul style="list-style-type: none">- Ei erillistä korotettua odotustilaa

<p>Pikaparannustoimenpiteet:</p> <p>-</p>	<p>Alustava rakentamiskustannusarvio:</p> <p>-</p>				
<p>2. vaiheen toimenpiteet:</p> <ul style="list-style-type: none">• Reunakivellä erotetun odotustilan rakentaminen	<p>Alustava rakentamiskustannusarvio:</p> <table><tr><td>Odotustilan rakentaminen</td><td>3000 €</td></tr><tr><td>Yht.</td><td>3000 €</td></tr></table>	Odotustilan rakentaminen	3000 €	Yht.	3000 €
Odotustilan rakentaminen	3000 €				
Yht.	3000 €

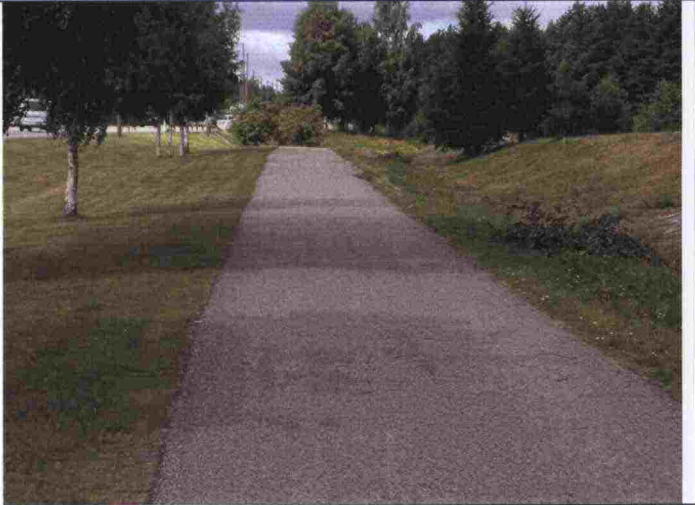
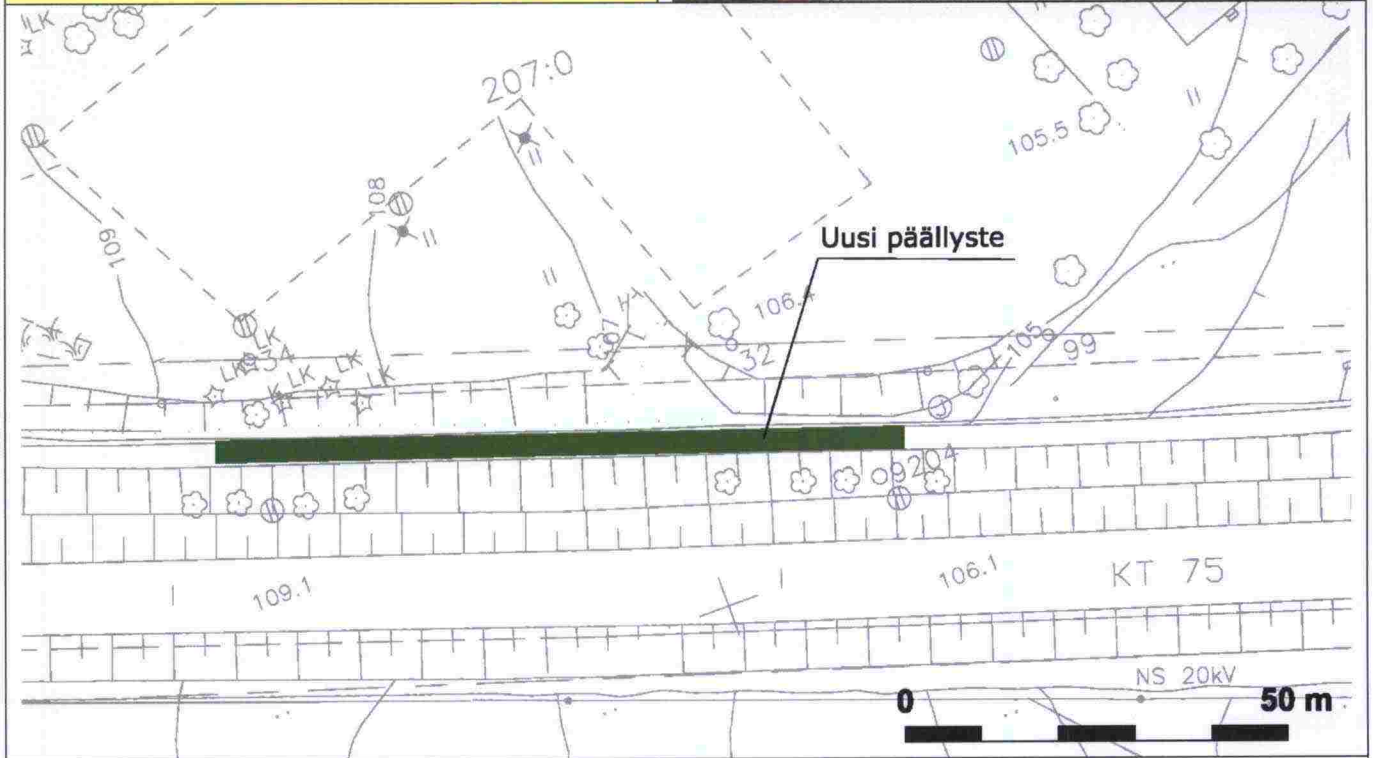
KU13	Kt75				
<p>Ongelmat / puutteet:</p> <ul style="list-style-type: none">- Huono päällyste, verkot pinnassa

<p>Pikaparannustoimenpiteet:</p> <ul style="list-style-type: none">• Uusi päällyste	<p>Alustava rakentamiskustannusarvio:</p> <table><tr><td>Uusi päällyste</td><td>1500 €</td></tr><tr><td>Yht.</td><td>1500 €</td></tr></table>	Uusi päällyste	1500 €	Yht.	1500 €
Uusi päällyste	1500 €				
Yht.	1500 €				
<p>2. vaiheen toimenpiteet:</p> <ul style="list-style-type: none">-	<p>Alustava rakentamiskustannusarvio:</p> <ul style="list-style-type: none">-

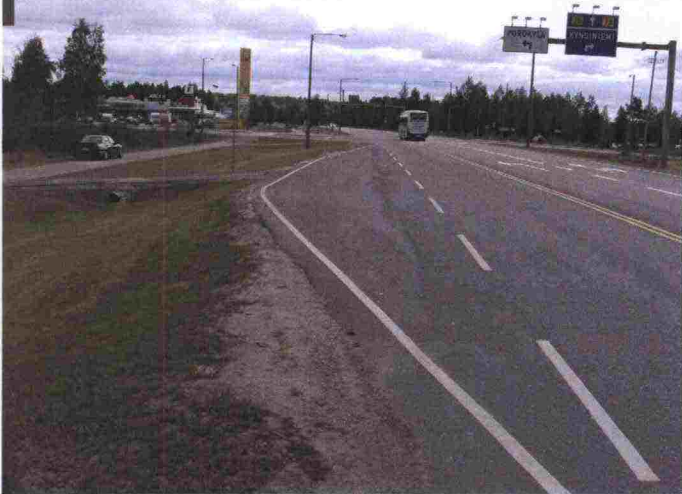
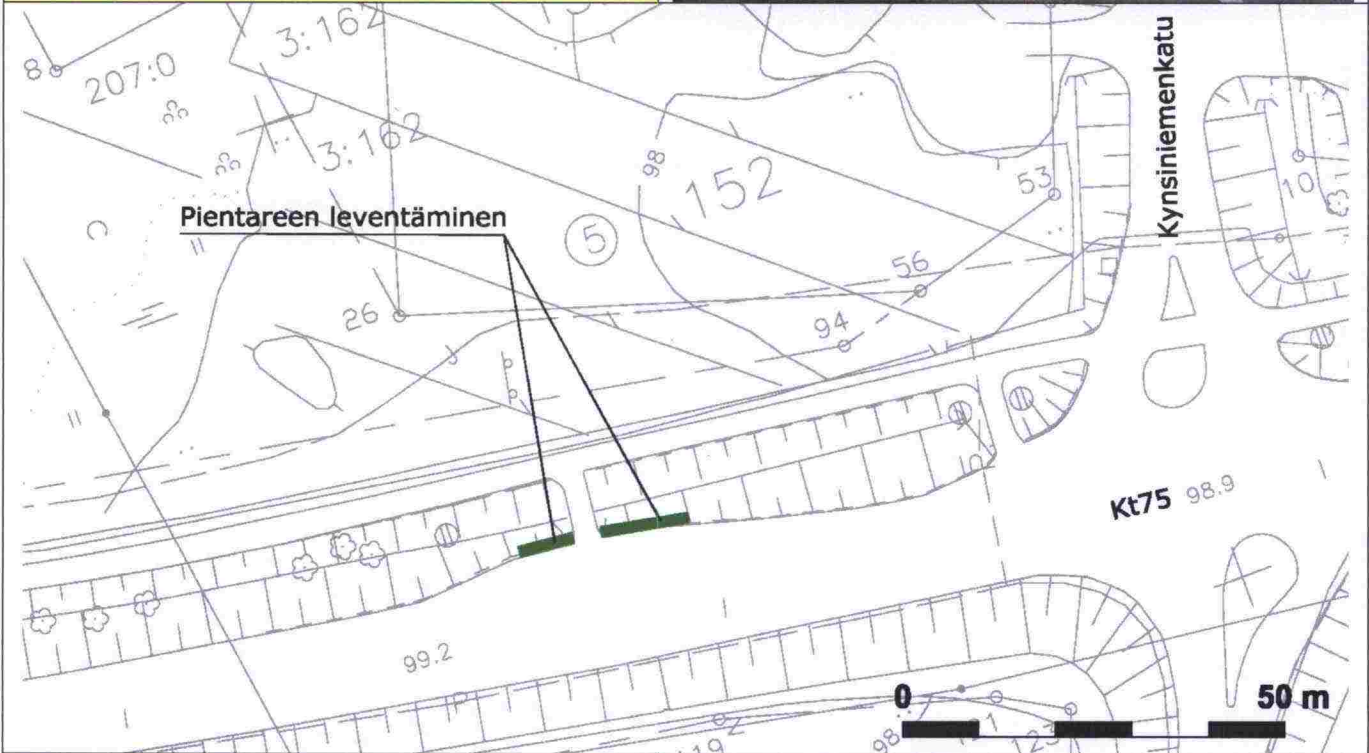
<div><div>LP14</div><div><div>Ongelmat / puutteet:</div><div><ul style="list-style-type: none">- Odotustilana toimivan kulkuväylän pitiuskaltevuus 6,9%- Piennar kapea</div></div></div>	<div><div>Kt75 / Kynsiniemenkatu</div><div>

</div>	
<div><div>Pikaparannustoimenpiteet:</div><div><ul style="list-style-type: none">• Pientareen leventäminen 1,0 m:iin päällystykseen yhteydessä</div></div>	<div><div>Alustava rakentamiskustannusarvio:</div><div><div>Asfalttipientareen leventäminen 500 €</div><div>Yht. 500 €</div></div></div>
<div><div>2. vaiheen toimenpiteet:</div><div><ul style="list-style-type: none">• Reunakivellä erotetun odotustilan rakentaminen</div></div>	<div><div>Alustava rakentamiskustannusarvio:</div><div><div>Odotustilan rakentaminen 3000 €</div><div>Yht. 3000 €</div></div></div>

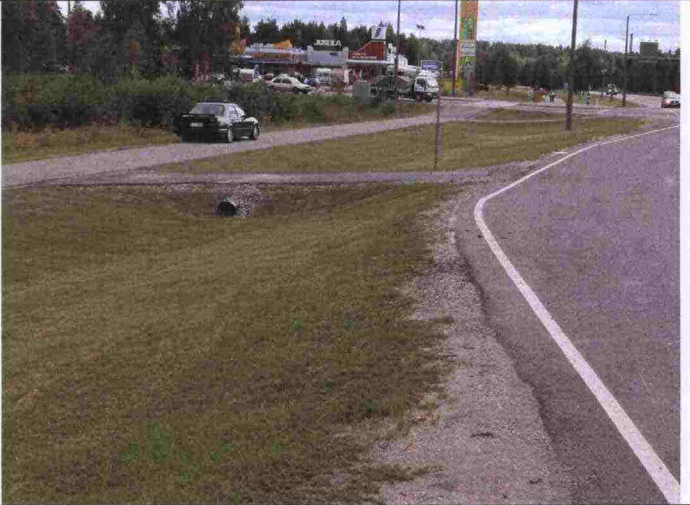
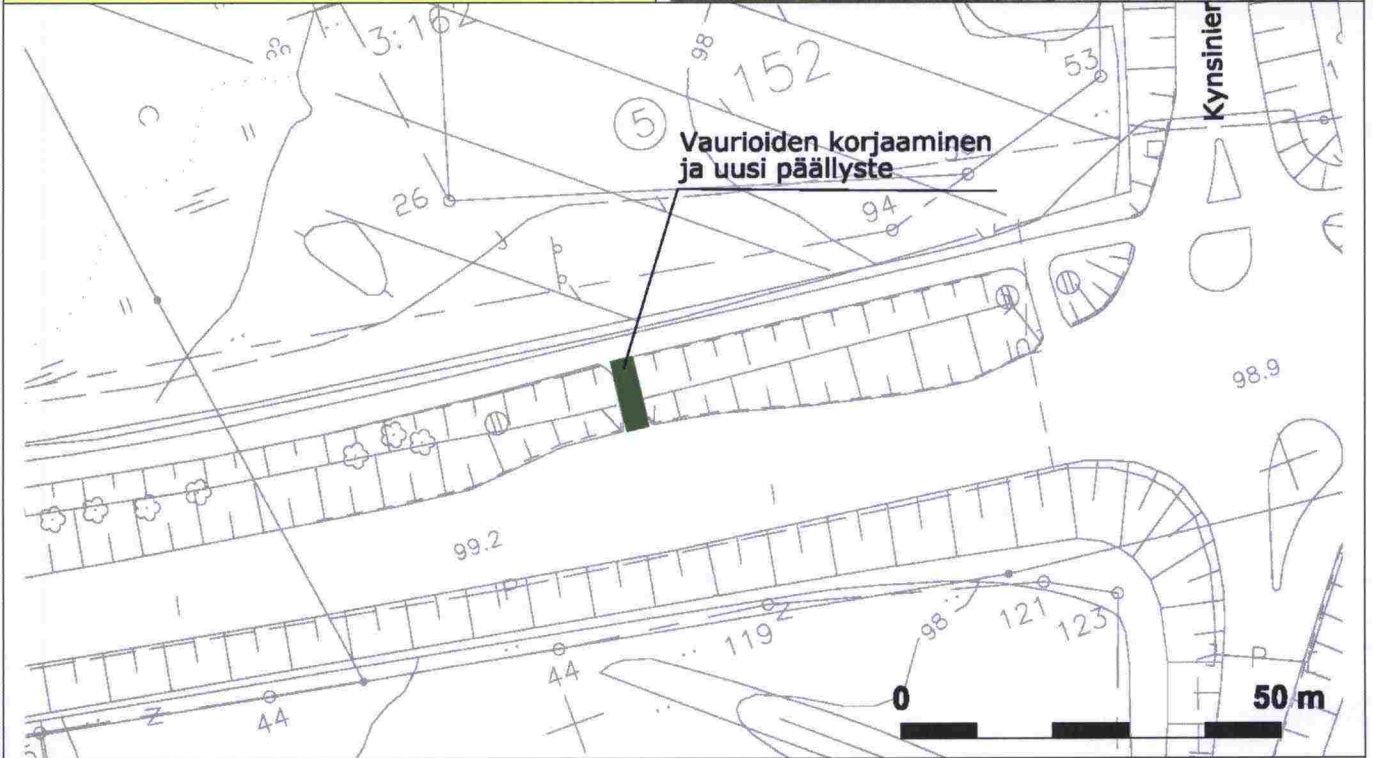
KU15	Kt75 / Kynsinientie
<p>Ongelmat / puutteet:</p> <ul style="list-style-type: none">- Epätasainen ja huono päällyste

<p>Pikaparannustoimenpiteet:</p> <ul style="list-style-type: none">• Vaurioiden korjaaminen ja uusi päällyste	<p>Alustava rakentamiskustannusarvio:</p> <p>Päällysteen poisto Kantavan kerroksen tasaaminen Uusi päällyste Yht. 250 €</p>
<p>2. vaiheen toimenpiteet:</p> <ul style="list-style-type: none">• Massanvaihto	<p>Alustava rakentamiskustannusarvio:</p> <p>Päällysteen poisto Vanhan rakenteen poisto Uudet rakennekerrokset Uusi päällyste Yht. 1800 €</p>

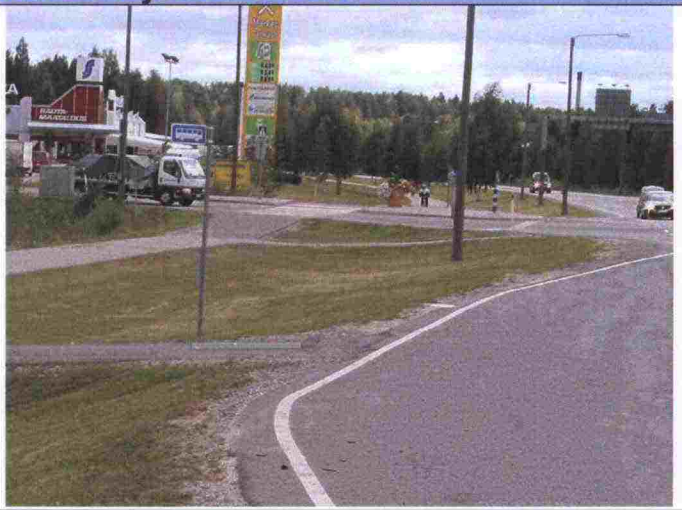
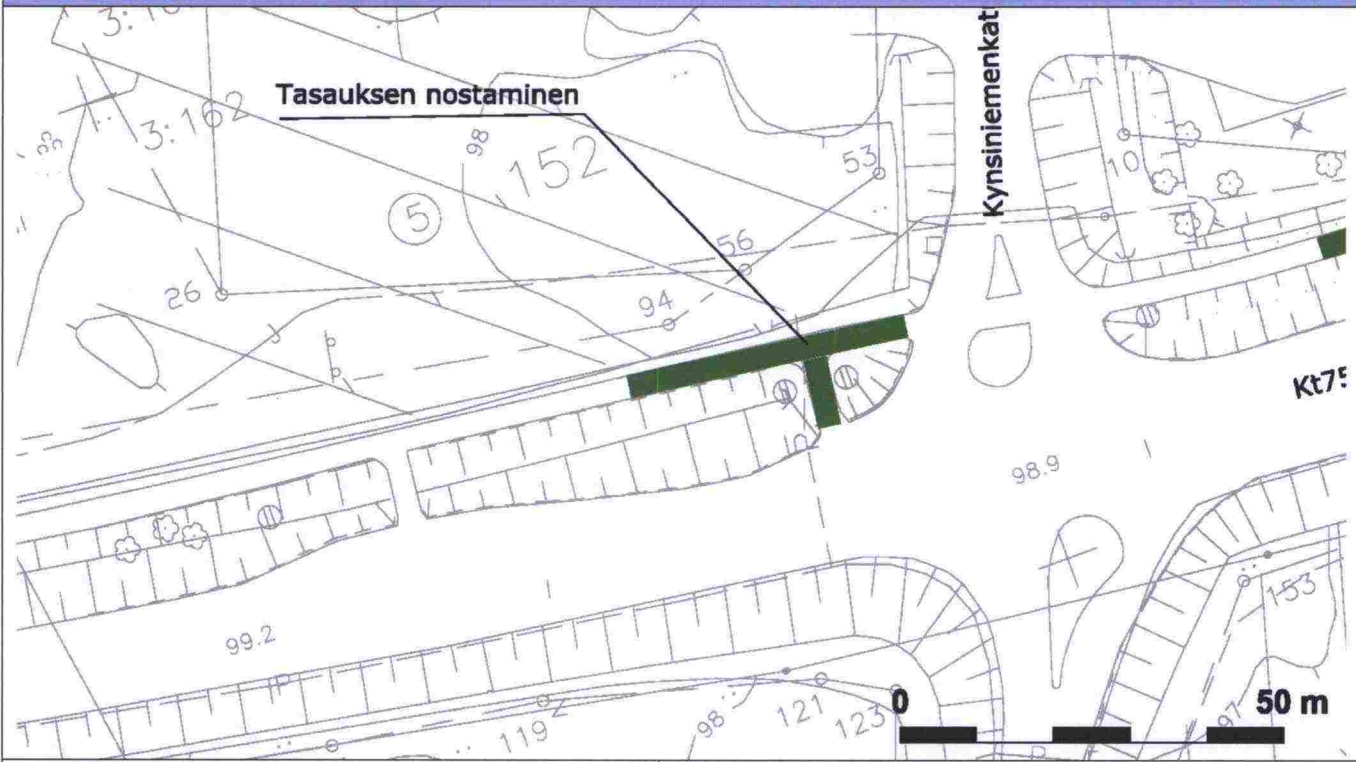
KU16 Ongelmat / puutteet: <ul style="list-style-type: none">- Kulkuväylän pituuskaltevuus 13,5 % 8 metrin matkalla	Kt75 / Kynsiniementie

2. vaiheen toimenpiteet: <ul style="list-style-type: none">• Tasauksen nosto <p>HUOM! Liittymään mahdollisesti tulossa kevyen liikenteen alikulku.</p>	Alustava rakentamiskustannusarvio: <table><tr><td>Tasauksen nostaminen</td><td></td></tr><tr><td>Yht.</td><td>2000 €</td></tr></table>	Tasauksen nostaminen		Yht.	2000 €
Tasauksen nostaminen					
Yht.	2000 €

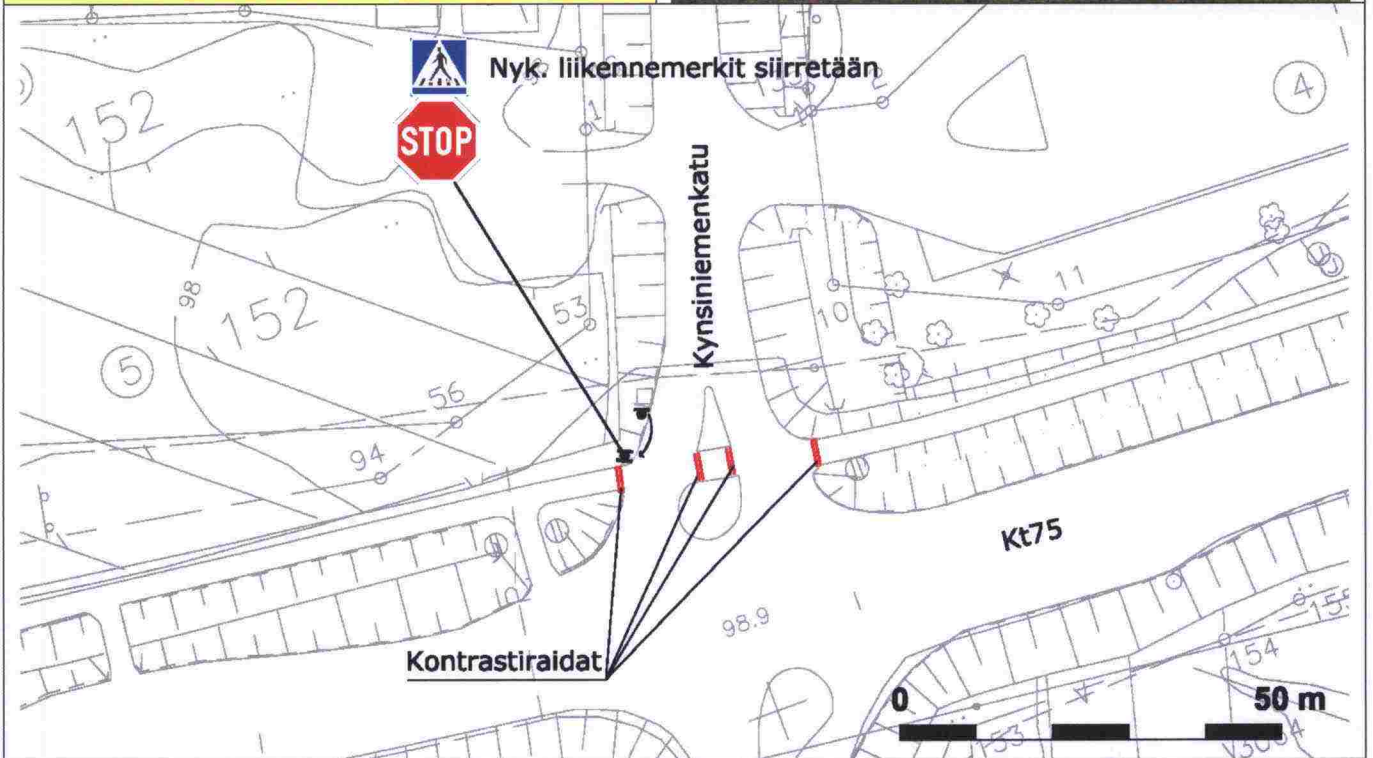
ST17	Kt75 / Kynsiniemenkatu						
<p>Ongelmat / puutteet:</p> <ul style="list-style-type: none">- Suojatiemerkit virheellisessä paikassa- Suojatielle tultaessa ei materiaalieroa tai reunakiveä

<p>Pikaparannustoimenpiteet:</p> <ul style="list-style-type: none">• Suojatie- ja pakollisen pysähtymisen merkien siirtäminen valopylväästä lähemmäs suojatietä. Suojatiemerkki vaihdetaan kaksipuoliseksi.• Kontrastiraidat jyrsimällä ja maalaamalla	<p>Alustava rakentamiskustannusarvio:</p>

Liikennemerkin siirto	150 €	Kontrastiraidat	60 €	Yht.	160 €
Liikennemerkin siirto	150 €						
Kontrastiraidat	60 €						
Yht.	160 €						
<p>2. vaiheen toimenpiteet:</p> <ul style="list-style-type: none">• Kevyen liikenteen alikulku	<p>Alustava rakentamiskustannusarvio:</p> <p>Kevyen liikenteen alikulku > 200 000 €</p>
